## ИССЛЕДОВАНИЕ ГЕОМЕХАНИЧЕСКИХ УСЛОВИЙ РАЗРАБОТКИ КИЕМБАЕВСКОГО МЕСТОРОЖДЕНИЯ ОТКРЫТЫМ СПОСОБОМ

ЕФРЕМОВ Е. Ю., ПАНЖИН А. А., ХАРИСОВ Т. Ф., ХАРИСОВА О. Д.

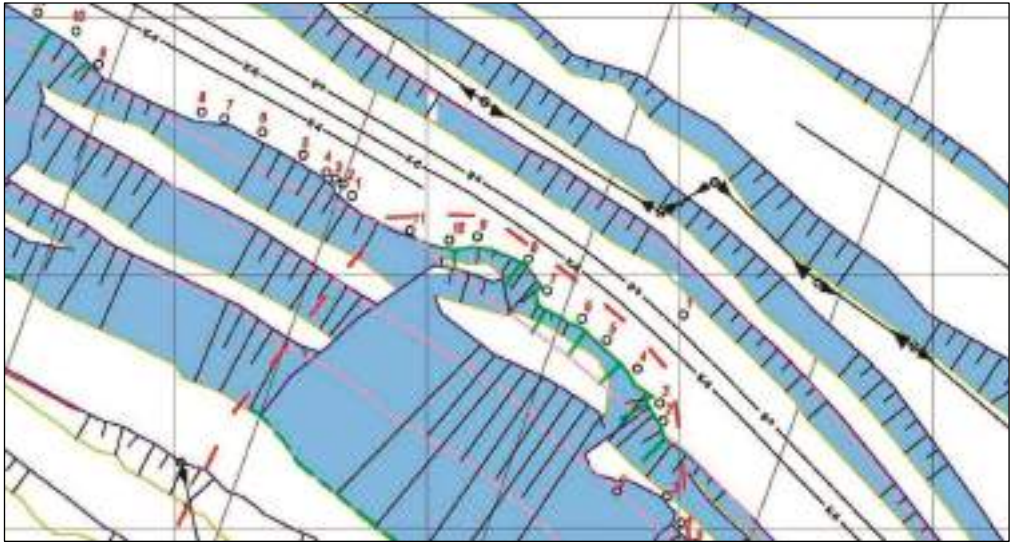
Рис. 1. Наблюдательная станция, гор. 310 м

Опасная зона состоит из двух участков деформирования, развивавшихся по отдельности. Угрозу транспортному сообщению карьера создал северный участок опасной зоны. Для наблюдения за развитием процесса деформирования работниками маркшейдерской службы предприятия была организована наблюдательная станция (рис. 1).

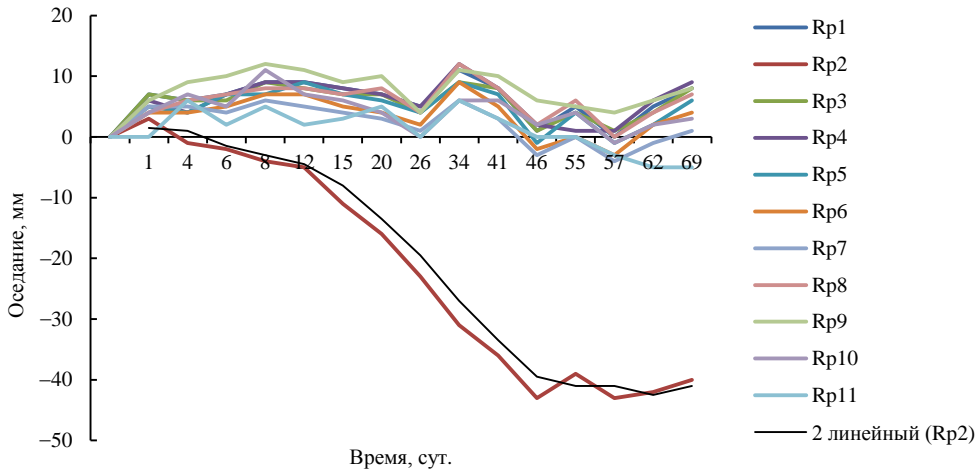
Рис. 2. Оседание северного участка зоны обрушения

Наблюдения за северным участком производились силами маркшейдерского отдела методом тригонометрического нивелирования с периодом 2–9 суток. На рис. 2 представлен график оседания реперов наблюдательной станции северного участка. При внимательном рассмотрении графика можно заметить, что от серии к серии реперы двигаются согласованно, наиболее заметно это начиная с 26 дня наблюдений, один из самых заметных циклов приходится на 46–67 суток наблюдения с максимальными поднятиями на 55-е сутки наблюдений. Вероятно, это влияние изменения высоты прибора во время измерений или иного фактора, независимого от сдвижения.

Из графика видно, что из согласованного сдвижения реперов выделяются Rp2 и Rp11. Сдвижение Rp2 независимо от остального массива с начала наблюдений, в то время как сдвижение Rp11 стало независимым начиная с 57 дня наблюдений. Наиболее значимые оседания к 69 дню наблюдений имеет Rp2, его смещения достигают 40 мм, смещения Rp11 достигают 5 мм, и это число не так велико, однако на фоне других реперов, имеющих к 69 суткам наблюдения поднятия от 1 до 8 мм, это существенная величина.

Таким образом, из рассмотрения маркшейдерских наблюдений ясно, что массив борта вокруг зоны обрушения стабилен. В процесс оседания под собственным весом вовлечены лишь локальные участки.

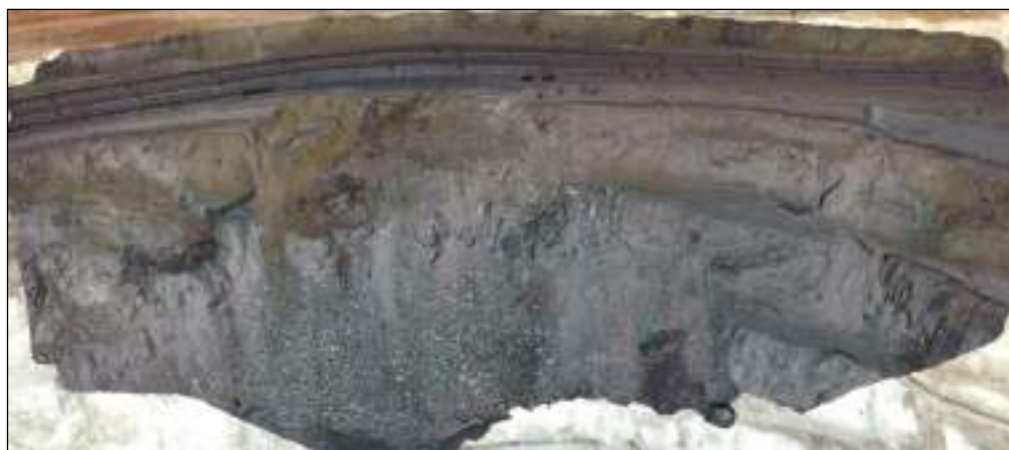
Рис. 3. Трехмерная модель северного участка зоны обрушения

Трехмерная модель обрушения, полученная с помощью фотограмметрии, представлена на рис. 3.

Из рассмотрения модели и наблюдений на месте обрушения установлено, что произошедшее деформационное событие не является оползнем с классической поверхностью скольжения, близкой к цилиндрической. Основная часть северного участка представляет собой поверхность скольжения, являющуюся крупной тектонической дислокацией, имеющей угол падения  $34^{\circ}$ – $37^{\circ}$ , направленный в карьер.

Таким образом, данное деформационное явление – обрушение, реализовавшееся в результате потери устойчивости породного клина, отделенного от остального прибортового массива пересечением крупных тектонических дислокаций.
